ПАСПОРТ ДОСТУПНОСТИ

Объекта социальной инфраструктуры (ОСИ)
Филиал муниципального бюджетного учреждения культуры
«Сургутская районная централизованная клубная система»
«Угутский центр досуга и творчества»

АКТ ОБСЛЕДОВАНИЯ
объекта социальной инфраструктуры
К ПАСПОРТУ ДОСТУПНОСТИ ОСИ № 1
Филиал муниципального бюджетного учреждения культуры
«Сургутская районная централизованная клубная система»
«Угутский центр досуга и творчества»
с.п. Угут переулоч Купеческий дом 1

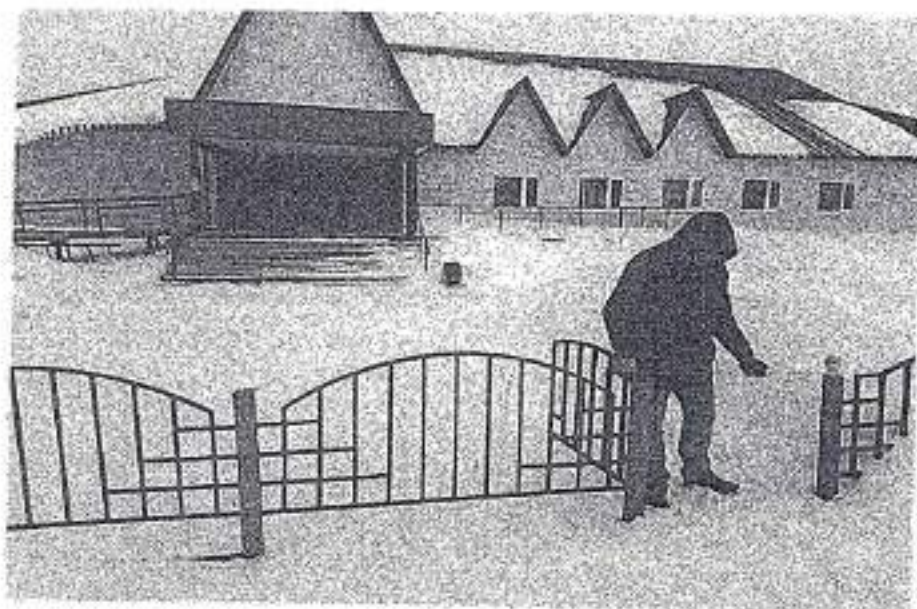
Фото №1. Вход (входы) на территорию

1.1	Вход (входы) на территорию	Есть	1	1-3	Отсутствует информация об объекте (мнемосхема), знак доступности для инвалидов. Ширина калитки не соответствует требованиям СП 59-13330.2016 Ненормативный перепад высот в калитке.	доступная об объекте	Оборудовать доступными для МГН элементами информации об объекте (мнемосхема), знаком доступности для инвалидов. Увеличить ширину калитки до 0,9 м Устранить перепад высот.	Текущий ремонт. Индивидуальное решение с ТСР.
